### **Sicherheit an Bahnübergängen und Bahnsteigzugängen**

# Untersuchungsbericht

Aktenzeichen: BEU-uu2024-07/013-3323

**Personenunfall, 22.07.2024, Bf Eberbach**

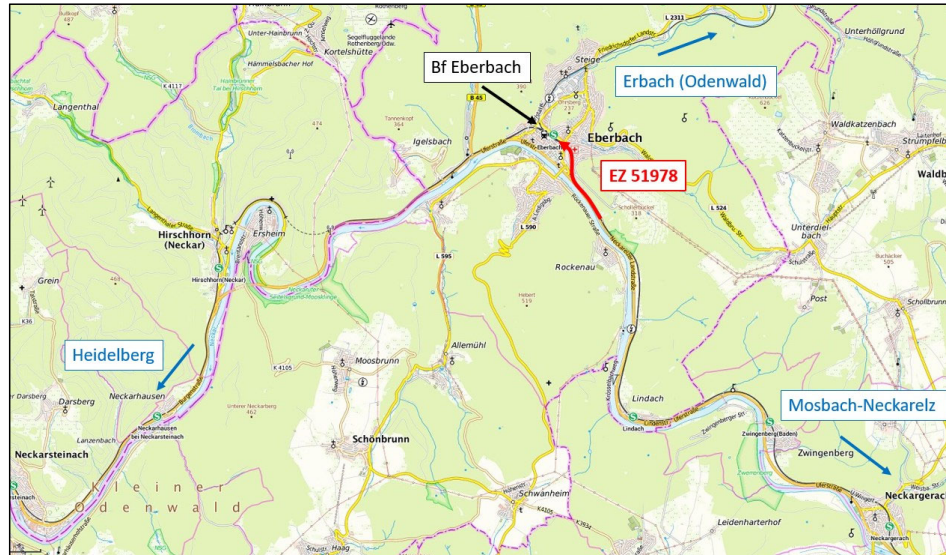
Abbildung 1: Lageplan<sup>1</sup>

Die Ereignisstelle befand sich auf dem RÜ im Gleis 3 des Bf Eberbach in km 21,10. Der höhen- gleiche RÜ ermöglichte Reisenden die Überquerung der Bahnstreckengleise 3 und 4, um vom Bahnsteig B zum Bahnsteig C oder umgekehrt zu gelangen. Der RÜ war mit einer elektrisch fernbedienten Schiebeschranke zwischen den Gleisen 3 und 4 gesichert. Die Bedienung erfolgte durch den Fahrdienstleiter (Fdl) Eberbach. Der Gefahrenbereich des RÜ war vom Fdl über eine TV-Anlage einsehbar. Der RÜ war über eine Rampe an das nordwestliche Ende des Bahnsteigs B angebunden. Die nachfolgende Abbildung zeigt den RÜ vom Bahnsteig B aus gesehen mit geschlossener Schiebeschranke und der Bewegungsrichtung des verunfallten Kindes. Erkennbar sind die an der Schiebeschranke angebrachten Verbotsschilder zum Betreten des Gefahrenbereichs. Zum Zeitpunkt der Aufnahme hatte bereits die Dunkelheit eingesetzt.

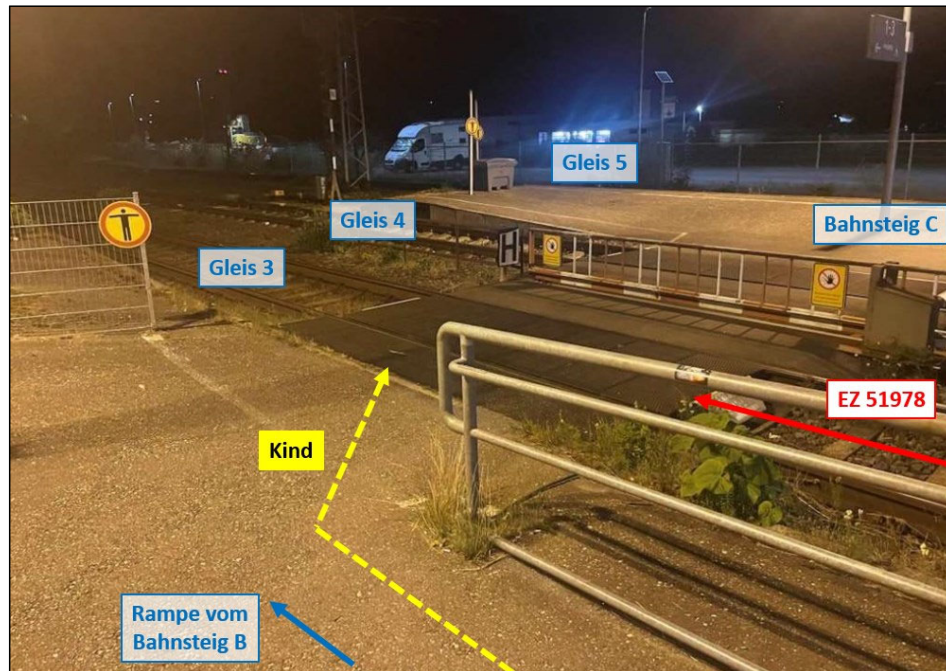
Abbildung 2: RÜ nach dem Unfallereignis<sup>2</sup>

Das vom EZ 51978 befahrene Gleis 3 war das durchgehende Hauptgleis der Fahrtrichtung Mosbach-Neckarelz nach Neckargemünd (- Heidelberg). Die signalisierte Einfahrtsgeschwindigkeit bei Hp 1 betrug 70 km/h. Die zulässige Geschwindigkeit nach dem VzG betrug 80 km/h im Bereich des RÜ.

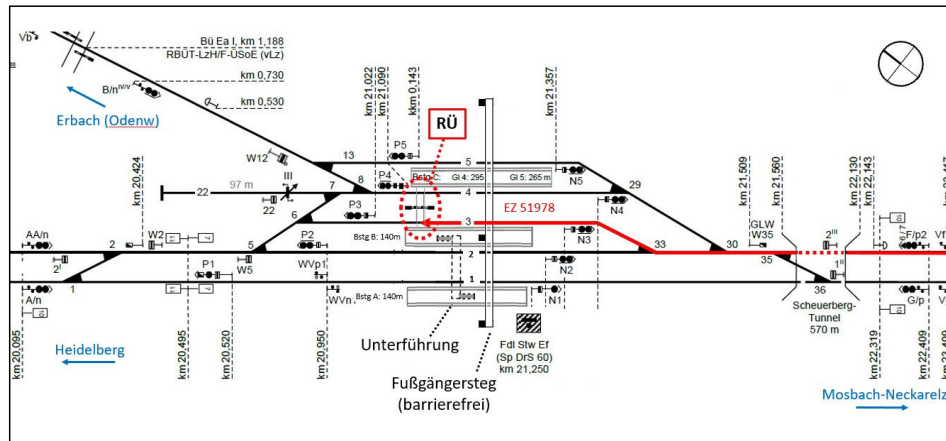
Abbildung 3: Gleislageskizze Bf Eberbach<sup>3</sup>

Die Bahnsteige A (Gleise 1) und B (Gleise 2 und 3) waren durch eine Personenunterführung miteinander verbunden. Über einen Fußgängersteg mit Aufzügen war der Bahnsteig B zudem barrierefrei von beiden Seiten des Bahnhofsaareals aus erreichbar. Beide Bahnsteige dienten den Zügen der S-Bahn Rhein-Neckar sowie dem Regionalverkehr der Neckartalbahn.

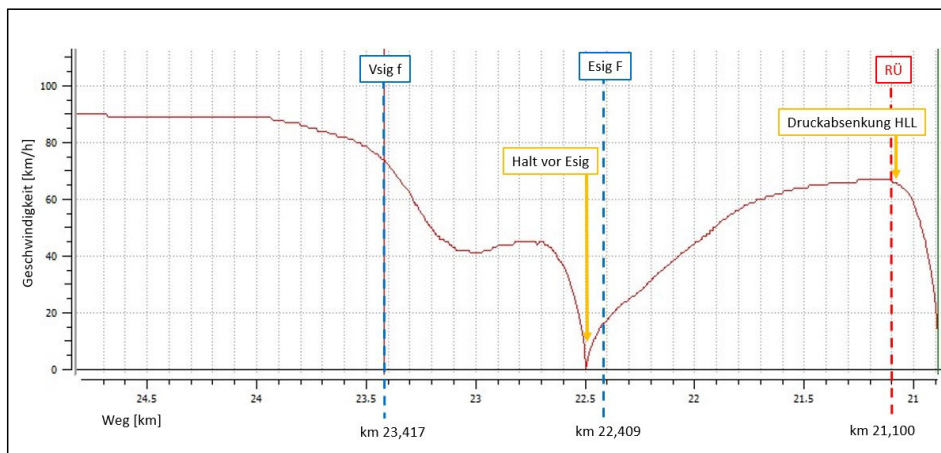
Abbildung 4: Grafische EFR-Auswertung

Der EZ 51978 erhielt am Vorsignal f eine 1.000 Hz-Beeinflussung, reduzierte daraufhin weiter seine Geschwindigkeit und kam gegen 20:10 Uhr ca. 90 m vor dem Halt zeigenden Esig F des Bf Eberbach zum Stehen. Um 20:12 Uhr fuhr der Zug wieder an und passierte das Esig ohne weitere Beeinflussungen. Anschließend beschleunigte der Zug gleichmäßig bis auf max. 67 km/h. Um 20:14:20 Uhr interner Zeit ca. bei km 21,095, bezogen auf die Zugspitze etwa 5 m nach dem RÜ, war ein Druckverlust in der Hauptluftleitung registriert. Dies war die Folge einer zuvor vom Tf eingeleiteten Schnellbremsung. Unter Berücksichtigung einer Ansprechzeit der Bremsanlage hat der Tf ca. in km 21,11, also unmittelbar vor dem RÜ die gefährliche Situation erkannt und eine Schnellbremsung eingeleitet. Die Kollision war aus Sicht des Tf unvermeidlich. Der Zug kam nach 18 Sekunden und einem zurückgelegten Weg von ca. 200 m ab Beginn der Bremswirkung um 20:14:38 Uhr interner EFR-Zeit zum Stillstand. Anschließend setzte der Tf einen Notruf ab.

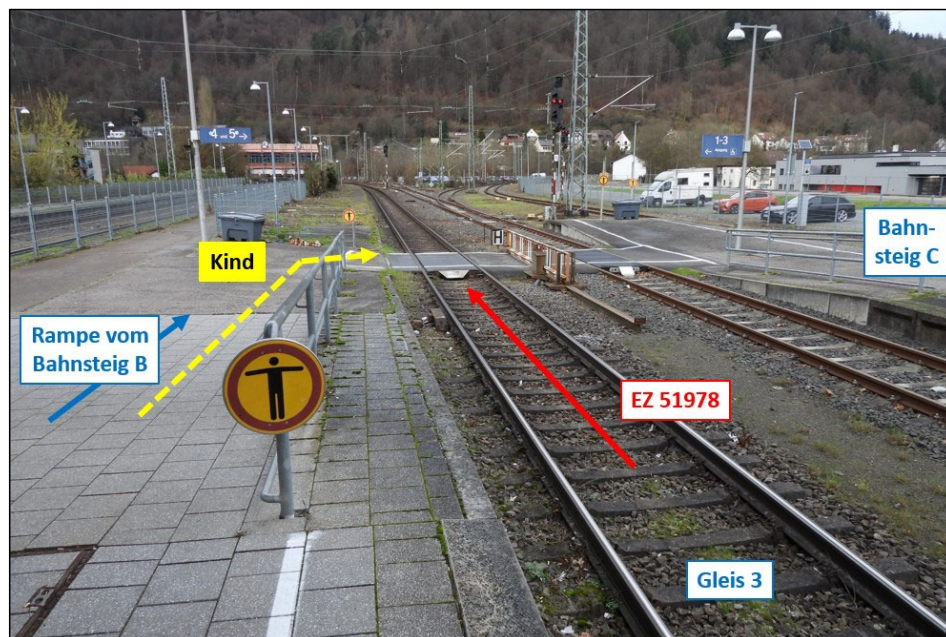
Abbildung 5: Blick zum RÜ aus Fahrtrichtung des Zuges

Der RÜ in km 21,10 im Bf Eberbach schloss an das nordwestliche Ende des Bahnsteigs B an. Der RÜ bestand in dieser Form mit elektrischer Schiebeschranke zwischen den Gleisen seit Mitte der 1970er Jahre. Die bauliche Ausgestaltung des RÜ orientierte sich, soweit ermittelbar, an der damaligen Ril 818. Mit Eröffnung der Linie S1 der S-Bahn Rhein-Neckar im Jahre 2003 wurde der Bahnsteig B auf eine Systemhöhe von 76 cm über Schienenoberkante erhöht und zur Anbindung des RÜ eine Rampe hinab zum alten Bahnsteigniveau angelegt. Zusammen mit der vorhandenen Absenkung im alten Bahnsteigbereich zum Niveau der Schienenoberkante ergab sich eine Gesamthöhendifferenz von 76 cm auf einer Länge von ca. 12 m. Die Rampen- neigung entsprach dem geltenden Regelwerk. Das Gefälle endete unmittelbar am Gefahren- bereich des Gleises. Die nachfolgende Abbildung zeigt die Situation ungefähr aus der Sicht eines Tf. Die Neignungsverhältnisse sind gut erkennbar.

Zur Kennzeichnung des Gefahrenbereichs war vor dem RÜ auf der Zugangsseite vom Bahnsteig B eine weiße, als Warnlinie gedachte Linie am Boden aufgebracht. Diese war zum Ereigniszeitpunkt stark verblichen (siehe Abbildung 2; Anmerkung: Zum Zeitpunkt der Aufnahme der Abbildung 5 und Abbildung 6 waren die Bodenmarkierungen bereits umfassend erneuert). Die nachfolgende Abbildung zeigt einen Blick auf die geschlossene Schiebeschranke.

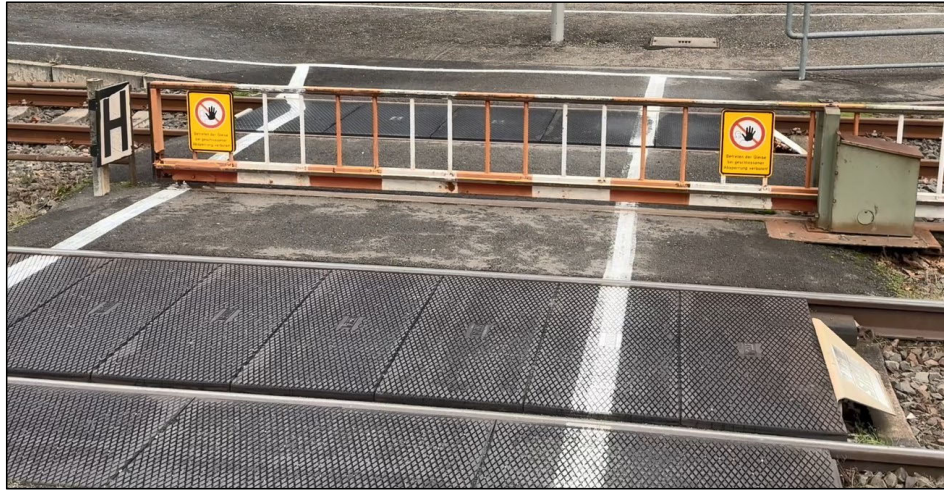
Abbildung 6: geschlossene Schiebeschranke mit Warnschildern

An der Schiebeschranke waren Verbotsschilder angebracht, die im geschlossenen Zustand das Betretungsverbot der Gleisanlagen verbal „Betreten der Gleise bei geschlossener Absperrung verboten“ und mittels Piktogramm symbolisierten. Das vorhandene Piktogramm bzw. Schild lehnte sich an das in den einschlägigen Normen verankerte Schild D-P006 an. Es zeigte ein entsprechend anerkanntes Symbol nach DIN EN ISO 7010 sowie der früheren DIN 4844.2. Die Schiebeschranke war zwischen den Gleisen 3 und 4 installiert und sollte im geschlossenen Zustand in Kombination mit dem vorhandenen Piktogramm ein Überschreiten beider Gleise verhindern. Sie verhinderte jedoch nicht das Betreten des davorliegenden Gefahrenbereichs von der jeweiligen Bahnsteigseite aus. Dieser Sachverhalt wird als ursächlicher Faktor [F2] für das Geschehen angesehen.
